**Relatório sobre levantamentos preliminares do dano  
ambiental provocado pelo rompimento da Barragem B1,  
Mina Córrego do Feijão, Brumadinho, MG.**

**Belo Horizonte, 07 de fevereiro de 2018**

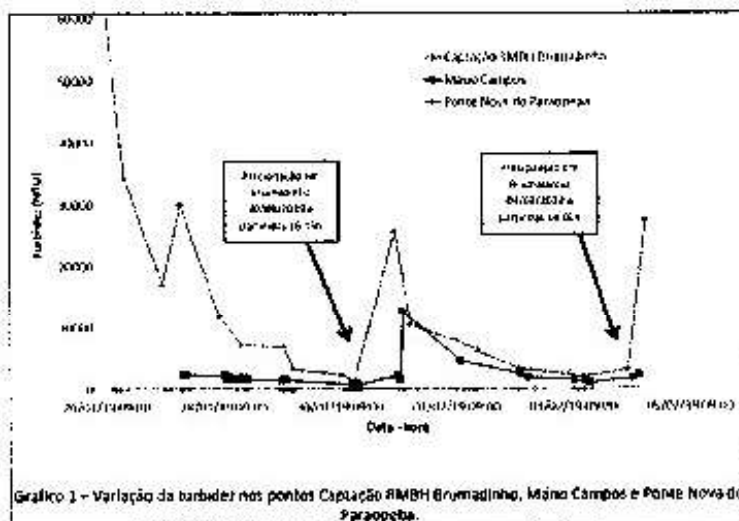
- No dia 30 de janeiro de 2019, a pluma de rejeitos da Barragem B1 havia percorrido pelo menos 110 km ao longo do Rio Paraopeba<sup>1</sup>.
- A deposição dos rejeitos e lama na calha do Rio Paraopeba causou índices extremos de turbidez (> 60.000 NTU), ver Figura 2, pelo menos nos

Figura 2 - Monitoramento da turbidez (NTU) em trecho do Rio Paraopeba impactado pelos rejeitos. Fonte: CPRM. Boletim de monitoramento compartilhado do rio Paraopeba (05/02/2019).

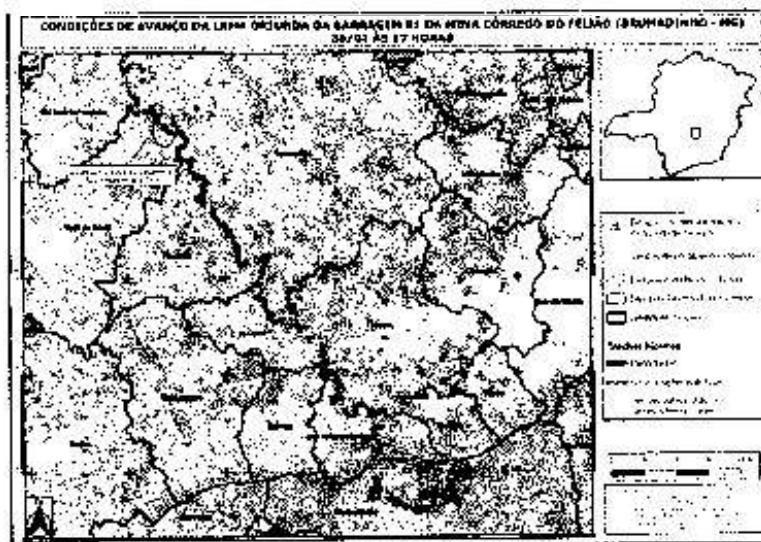
primeiros 25 km de curso a jusante o local do desastre. Valores elevados de turbidez também foram monitorados em estações localizadas a 42 km a jusante do local do rompimento (Figura 3).

Figura 3 - A pluma de rejeitos avançou pelo menos 110 km ao longo do Rio Paraopeba. Fonte: SEMAD (30/01/2019).

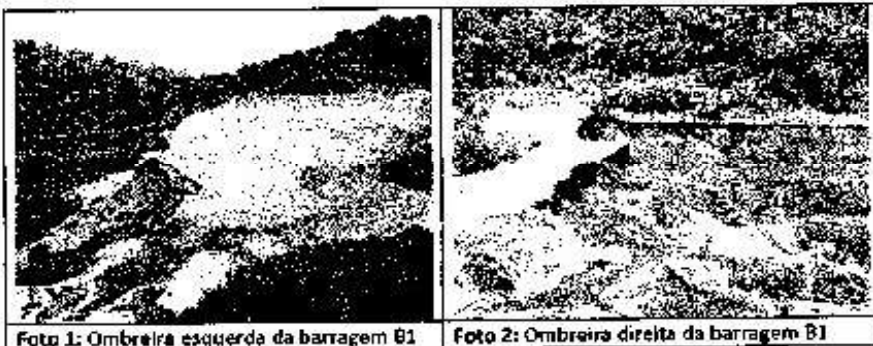
Foto 1: Ombreira esquerda da barragem B1

Foto 2: Ombreira direita da barragem B1

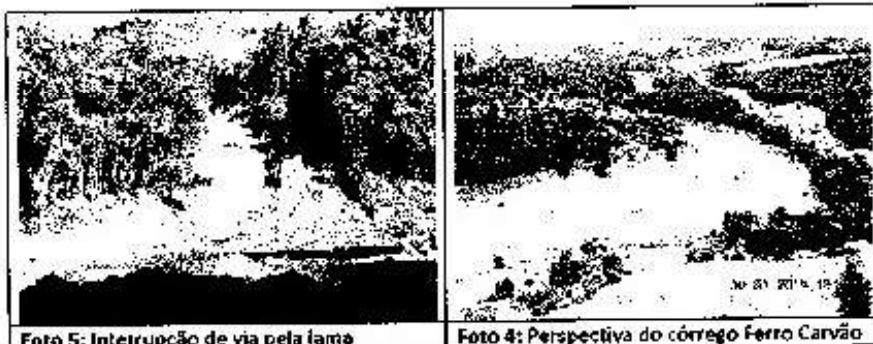
Foto 5: Interrupção de via pela lame

Foto 4: Perspectiva do córrego Ferro Carvão

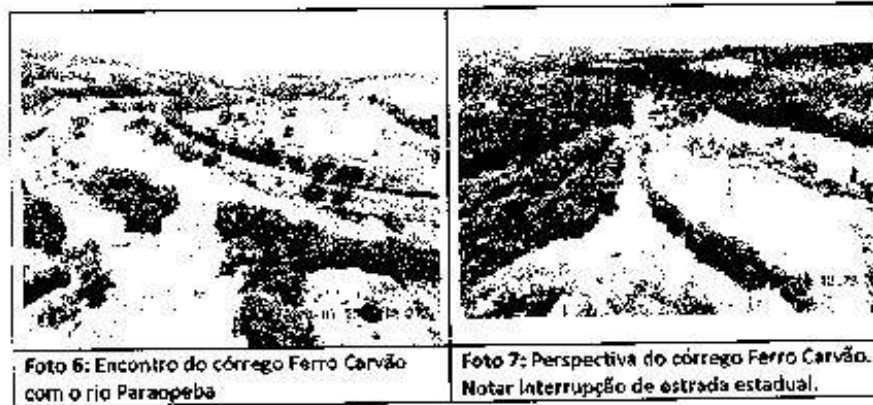
Foto 6: Encontro do córrego Ferro Carvão com o rio Paraopeba

Foto 7: Perspectiva do córrego Ferro Carvão. Notar interrupção de estrada estadual.

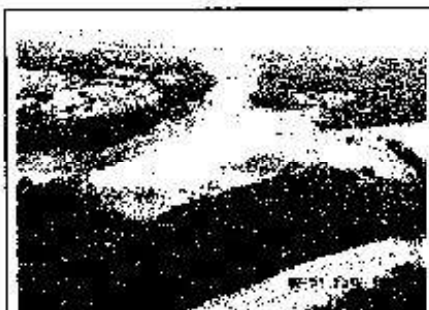
Foto 14: Perspectiva do dano à paisagem na área da Pousada Nova Estância.

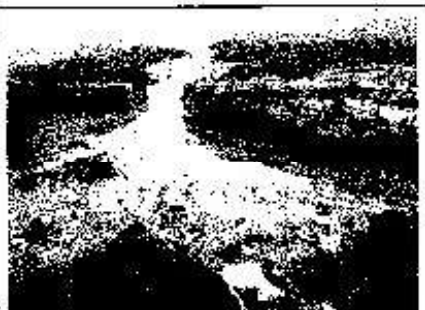
Foto 15: Perspectiva do dano à paisagem na área do pontilhão ferroviário.

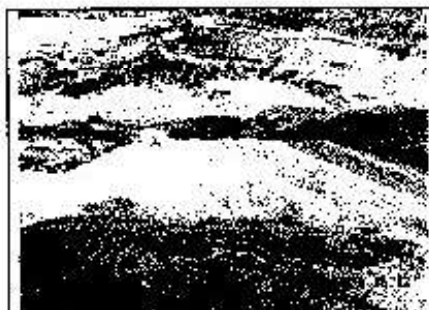
Foto 16: Perspectiva da barragem B1.

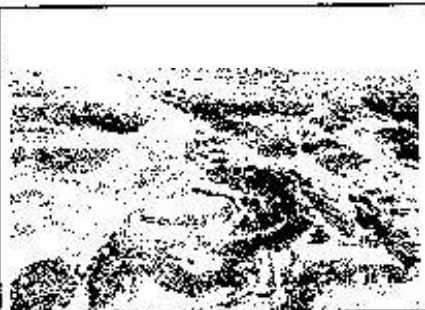
Foto 17: Perspectiva da área impactada.

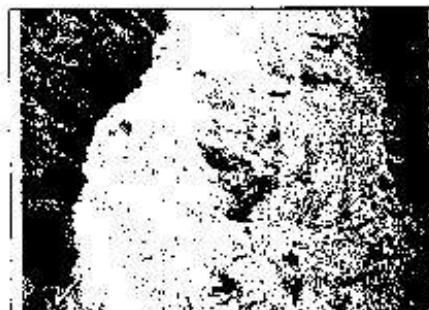
Foto 18: Trecho do rio Paraopeba impactado pelos rejeitos.

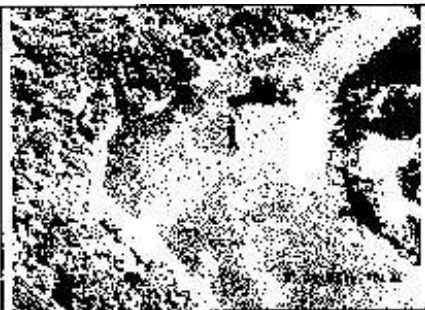
Foto 19: Trecho do rio Paraopeba impactado pelos rejeitos.

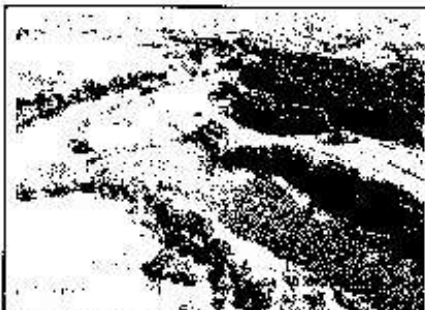
Foto 20: Estação de captação de água da COPASA em Brumadinho no rio Paraopeba.

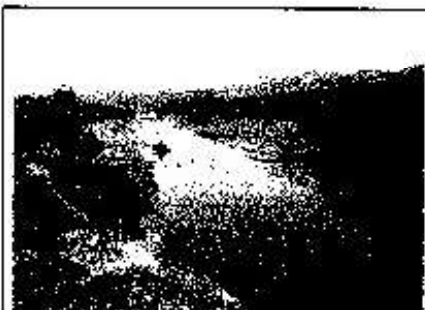
Foto 22: Perspectiva da área impactada à jusante do pontilhão da linha férrea.

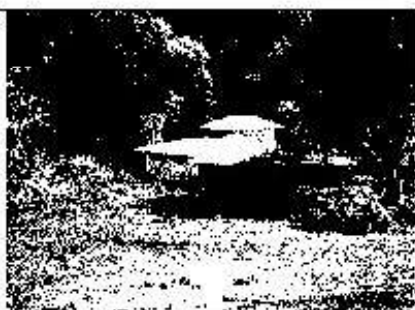
Foto 23: Casa impactada pelos rejeitos.

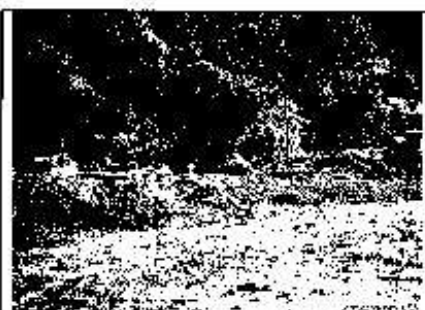
Foto 24: Danos a edificações e bens materiais.

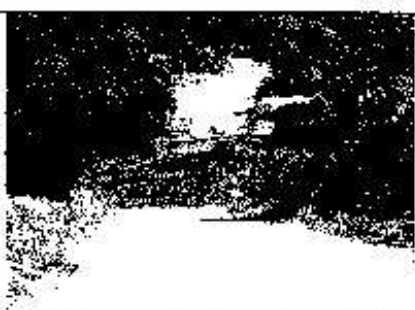
Foto 25: Interrupção de estrada estadual.
