| <b>PLANO DE MANUTENÇÃO DAS VIAS DE ACESSOS<br/>CÓRREGO FEIJÃO, CANTAGALO, CASA BRANCA, ATERRO<br/>SANITÁRIO E PROPRIEDADES CADASTRADAS NA<br/>SECRETARIA DE AGRICULTURA DE BRUMADINHO</b> | | Nº VALE | PÁGINA<br><b>2/13</b> |

## 1. SUMÁRIO EXECUTIVO

Este plano de manutenção das vias de acesso tem como objetivo descrever e registrar as atividades de melhorias e manutenção dos acessos nas comunidades de Córrego do Feijão, Cantagalo, Casa Branca, Aterro Sanitário e das propriedades com cadastro na Secretaria de Agricultura de Brumadinho.

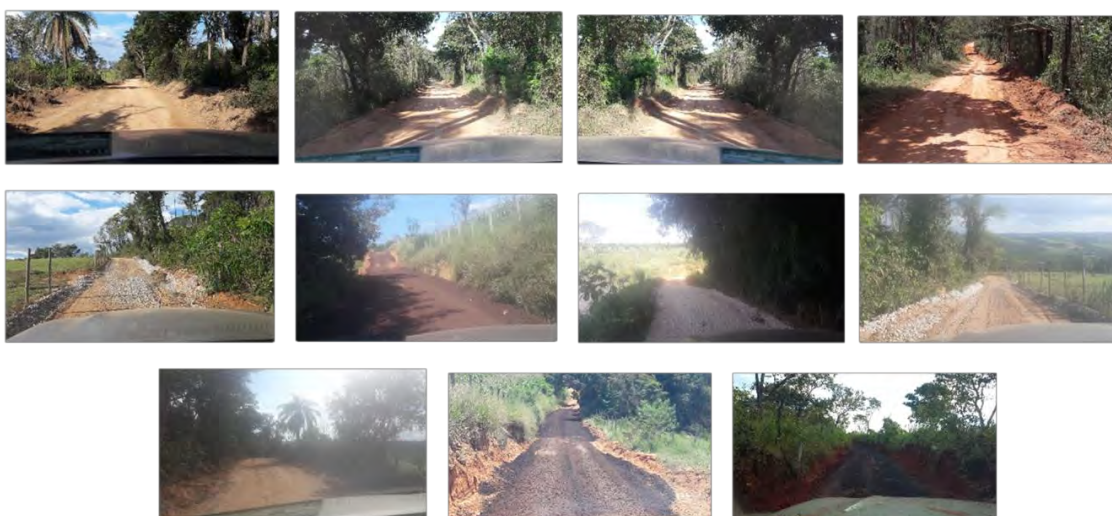
Foto 2: Fotos dos trechos da estrada de Cantagalo

**Primeiras intervenções:** regularização do piso/acesso, alargamento sem interferir nos vizinhos e cercas, pontos de alargamento lateral para cruzamento de veículos e forração do acesso.

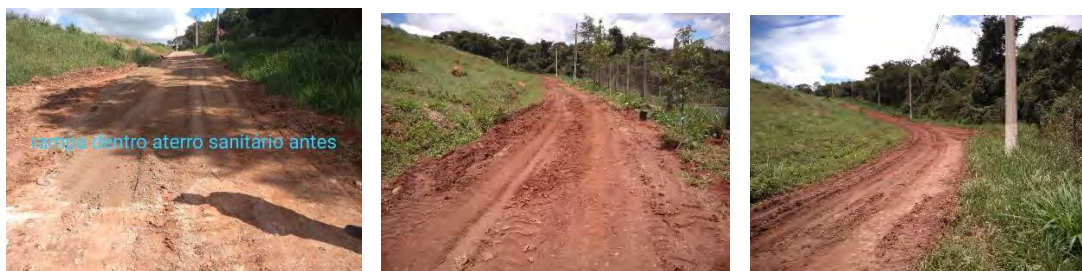
Foto 4: Fotos do acesso Aterro Sanitário antes da intervenção

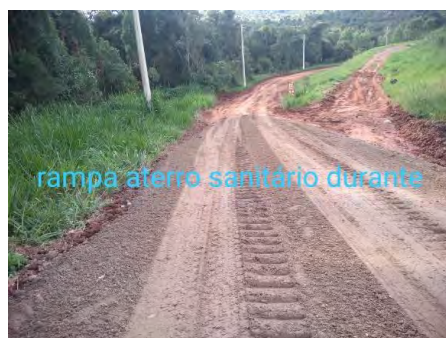
Foto 5: Fotos do acesso Aterro Sanitário durante a intervenção

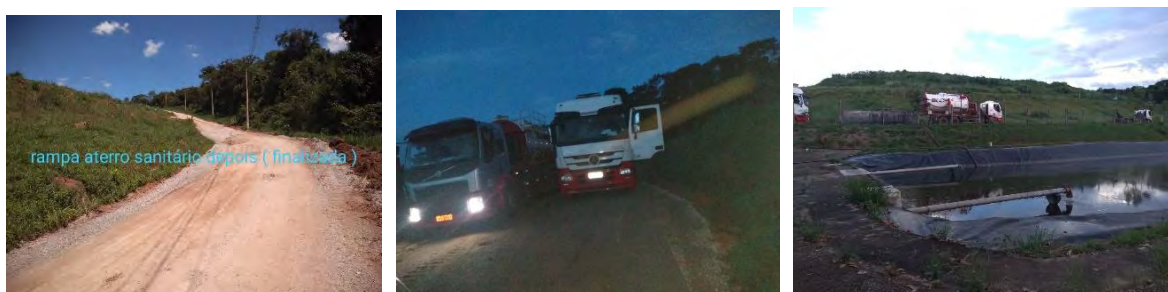
**Depois:** Manutenção no acesso Aterro Sanitário. Carreta e caminhão sucção chegando ao ponto para coleta do material da bacia

Foto 6: Fotos do acesso Aterro Sanitário após a intervenção

Regularização com motoniveladora, forro com brita bica corrida e brita 2.

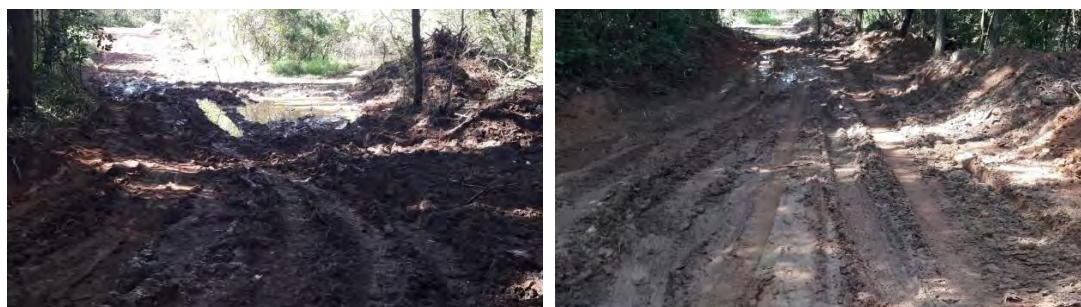
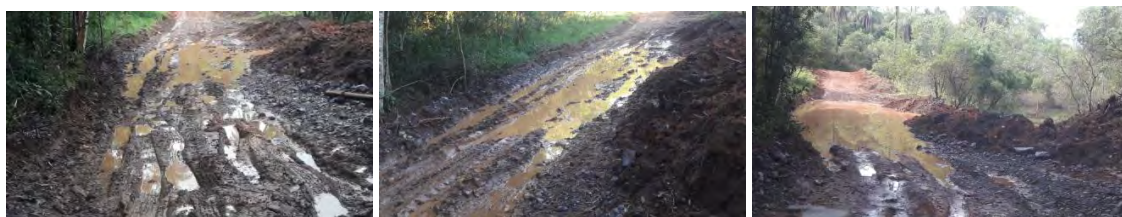
**Antes:** Acesso foi aberto, porém sem material para base e em região de água, com restrição de acesso de veículos

Foto 7: Fotos do acesso Fazenda dos Menezes antes das intervenções

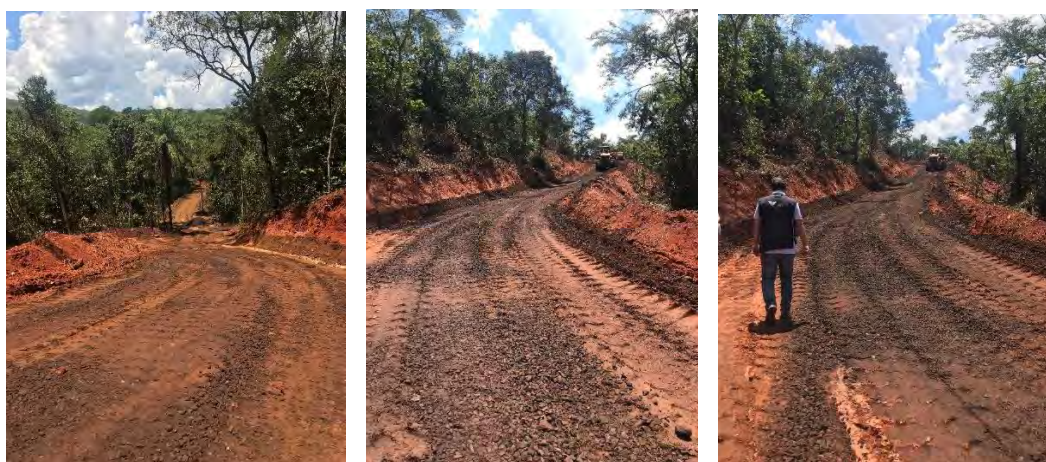
**Durante:** Acesso sendo forrado

Foto 8: Fotos do acesso Fazenda dos Menezes durante as intervenções

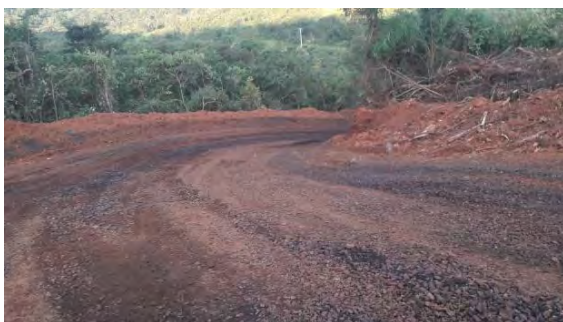
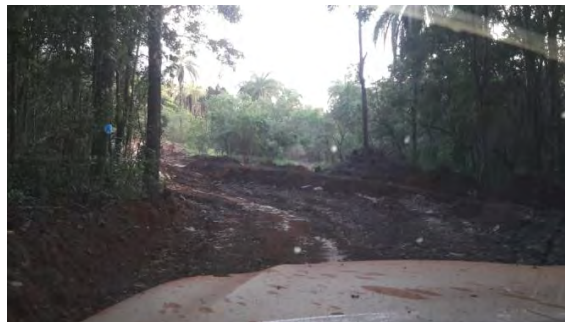
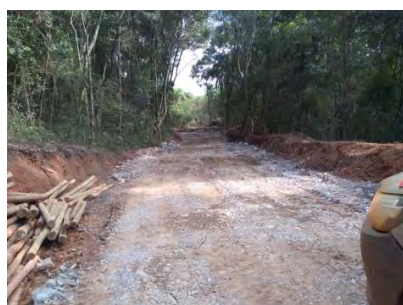
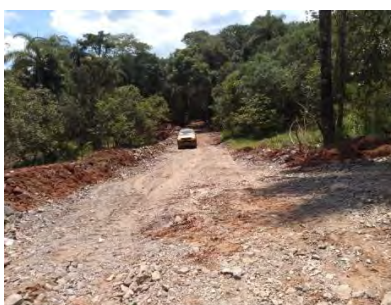
Foto 9: Fotos do acesso Fazenda dos Menezes após as intervenções

**Depois:** Acesso Fazenda Menezes forrado e com aplicação de material grosseiro na região de água.

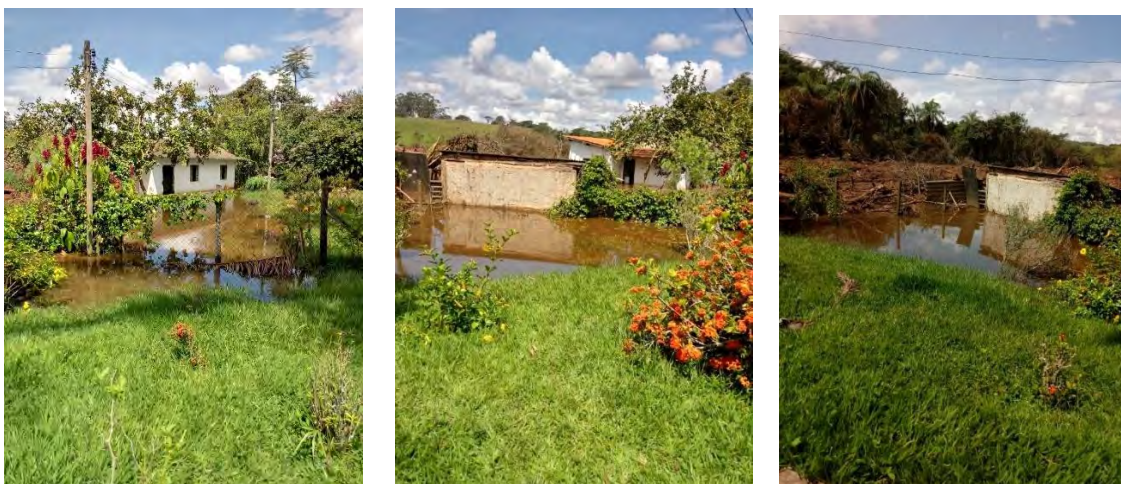
**Antes:** Água represada e inundando a casa

Foto 10: Fotos ponto 9 – casa do Sr. Pedro

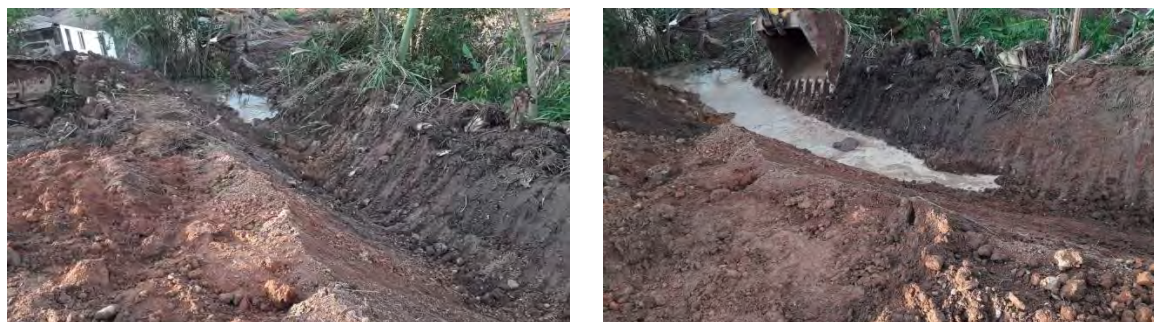
Foto 11: Fotos ponto 9 – canal para esgotar a água na casa do Sr. Pedro

**Durante:** confecção do canal para esgotar água represada

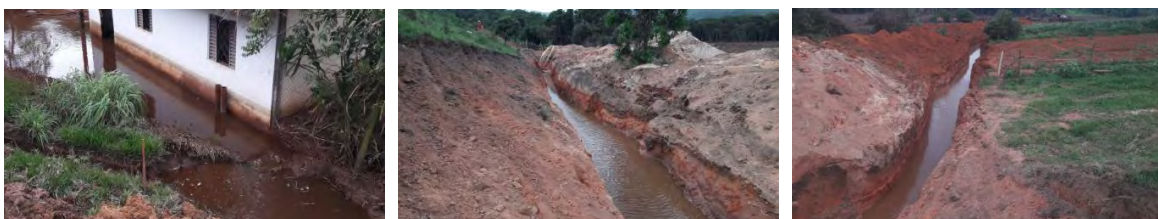
Foto 12: Fotos ponto 9 – Nível d'água abaixando após confecção do canal na casa do Sr. Pedro

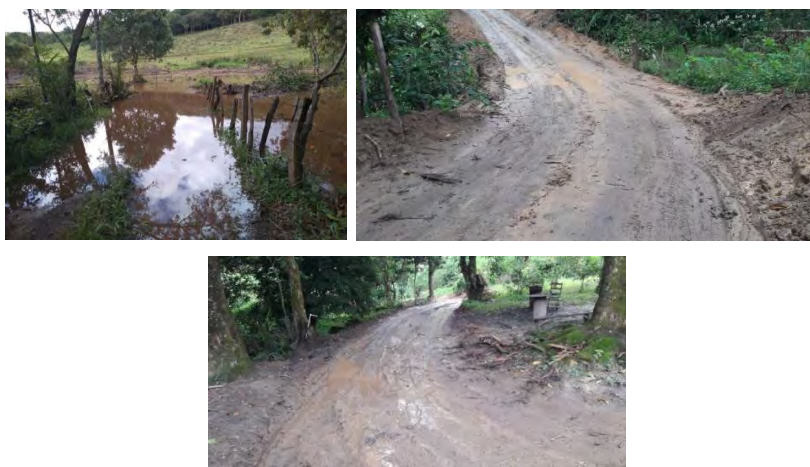
Água represada e acesso ruim

Foto 12: Fotos ponto 1 – Água represada e acesso ruim na propriedade do Sr. Antônio Francisco Maia

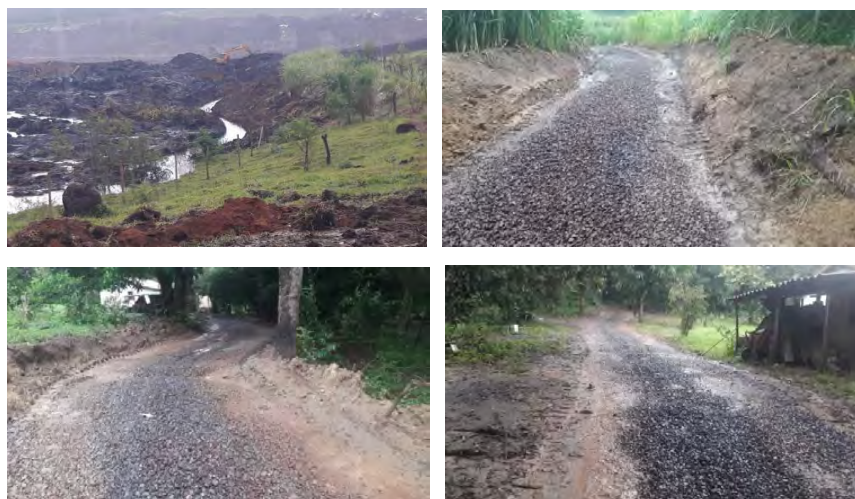
Foto 13: Fotos ponto 1 – canal para esgotar a água na propriedade Sr. Antônio Francisco Maia e manutenção acessos

Canal para esgotar água represada e manutenção/forração da via

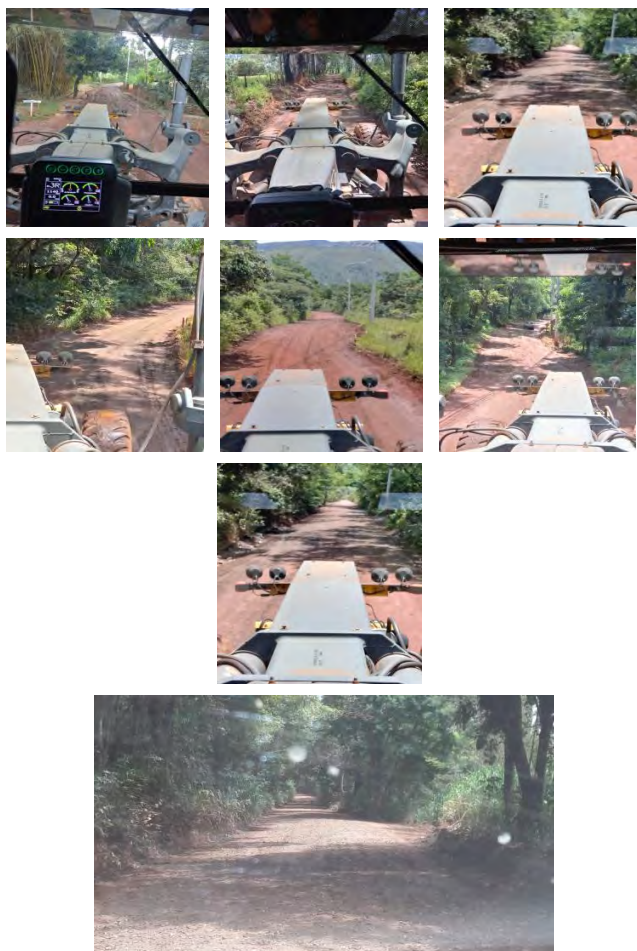
Foto 14: Fotos manutenção acesso Casa Branca para Córrego do Feijão

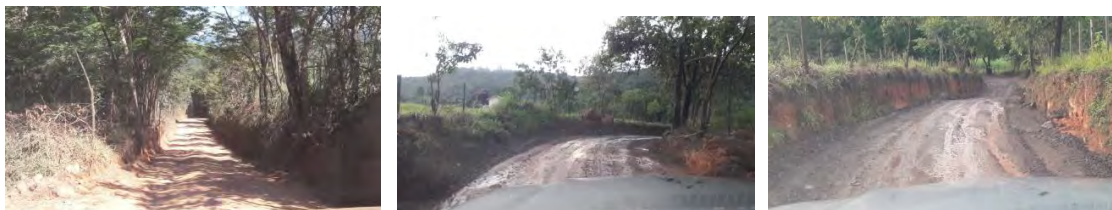
Foto 15: Fotos manutenção acesso Cantagalo – Melo Franco. Data:09/03/2019

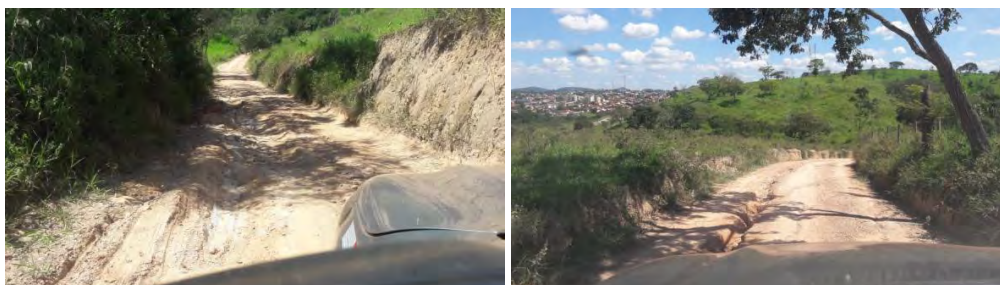
Foto 16: Fotos condição acesso Fazenda dos Côcos – Depósito frente agropecuária. Data:09/03/2019

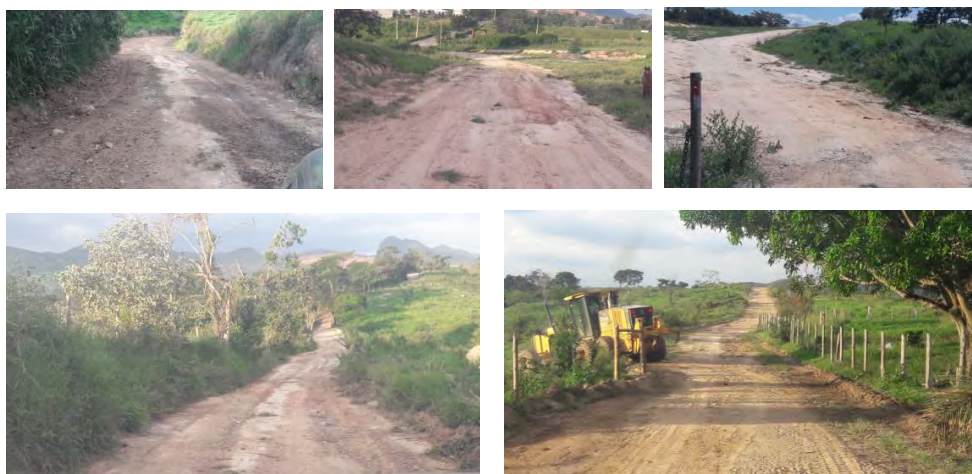
Foto 17: Fotos condição acesso Fazenda dos Côcos após manutenção – Depósito frente agropecuária. Data:09/03/2019

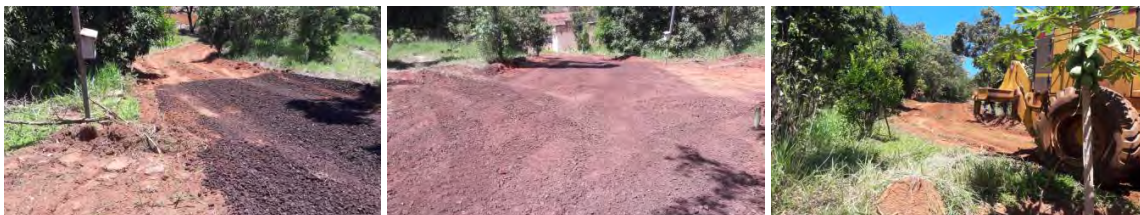
Foto 18: Fotos condição acesso da Casa DO Sr. Raimundo em Alberto Flores. Data:09/03/2019

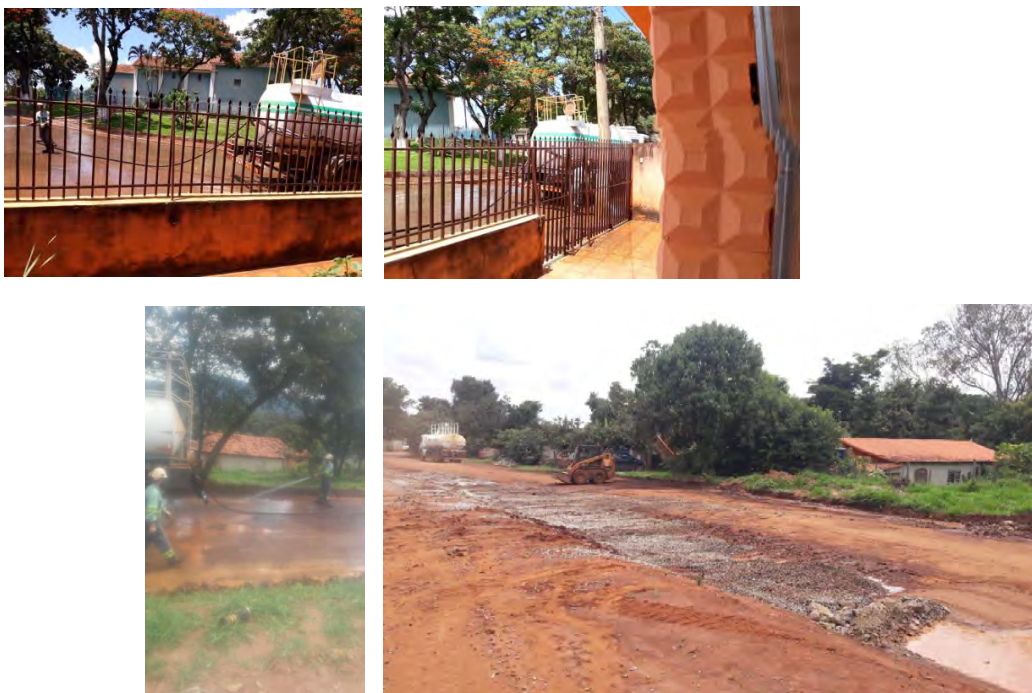
Foto 19: Fotos Limpeza e manutenção das vias da comunidade do Tejuco e Córrego do Feijão. Datas:09 e 11/03/2019

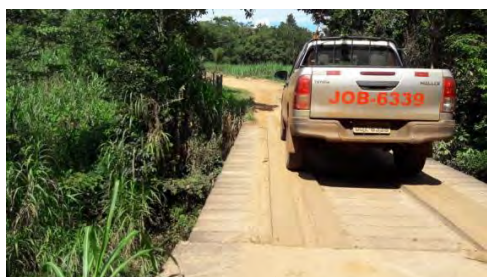
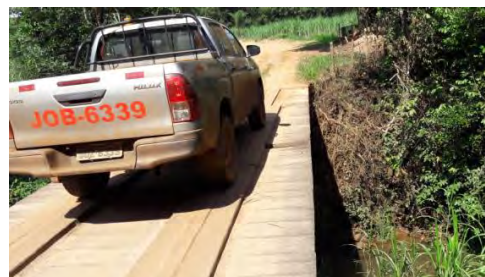
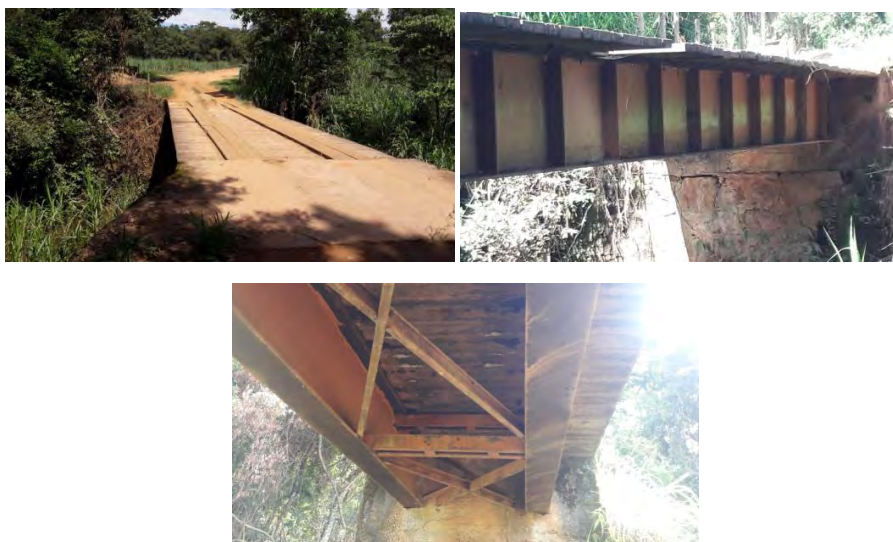
Ações: Executada a inspeção visual em campo em 14/mar. Não há sinalização da capacidade de carga da Ponte.

Foto 20: Fotos da ponte de madeira acesso Cantagalo (próximo ao Zé Linhares) para Melo Franco

Próximos passos: Análise da estrutura da ponte e implantação de sinalização para a via.
