**MINISTÉRIO DO MEIO AMBIENTE**  
**INSTITUTO CHICO MENDES DE CONSERVAÇÃO DA BIODIVERSIDADE**  
**CENTRO NACIONAL DE PESQUISA E CONSERVAÇÃO DE CAVERNAS**

**Relatório**  
**Relatório de vistoria em cavernas no município de Brumadinho**

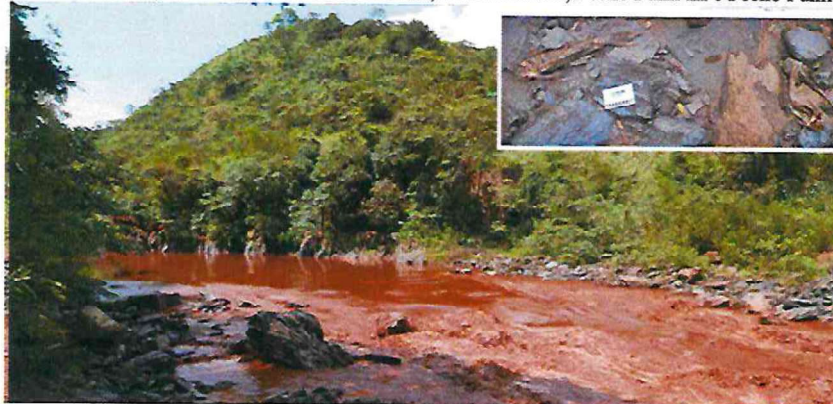
Figura 2- Trecho do rio Paraopeba no entorno das cavernas do Fecho Funil. No detalhe, peixes mortos nas margens

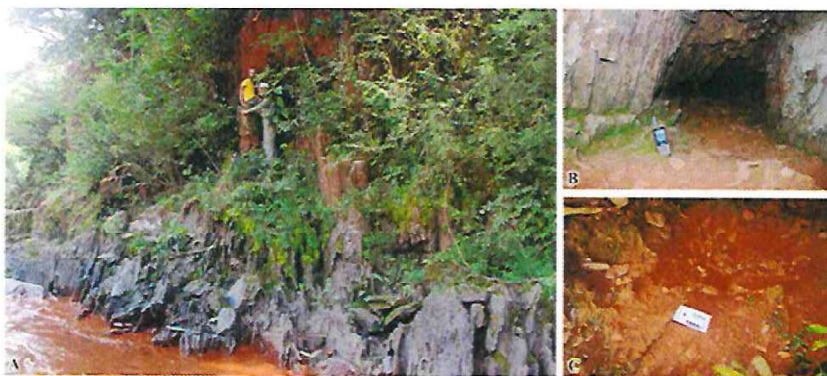
13. Cavidade localizada às coordenadas UTM 582544,31 e 7777295,11, zona 23 S, na margem direita do rio Paraopeba, do qual dista cerca de 03 metros e cota aproximada de 03 metros acima do nível do rio, tratando-se da cavidade mais próxima deste.. Está em fragmento de mata ciliar entre o rio e a estrada de ligação entre Brumadinho e Belo Horizonte (MG-040). Trata-se de uma caverna com pouco mais de sete metros de desenvolvimento linear, desenvolvida em rochas ferruginosas (itabirito quartzoso). Apresenta sedimento terrígeno revolvido no solo. O local parece ser usado como ponto de apoio para pescadores da região, tendo sido encontrada vara de pescar em seu interior. A cavidade não teve seu interior atingido pela lama de rejeitos (Figura 4).

Figura 4- Caverna Fecho Funil III. A- Localização da caverna na paisagem. As pessoas estão na entrada da caverna. B- Interior da cavidade. C- Sedimento terrígeno revolvido no interior da cavidade.

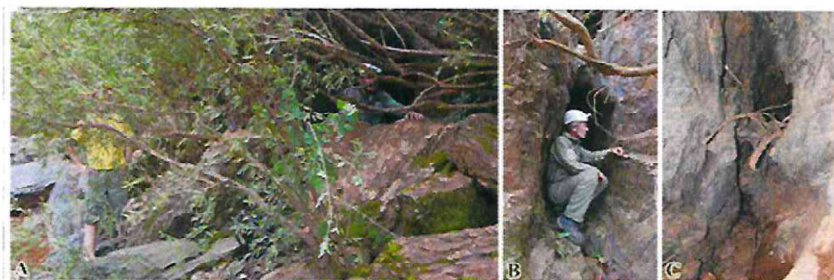
14. Caverna localizada às coordenadas UTM 582510,22 e 7777404,18, zona 23 S, na margem direita do rio Paraopeba, do qual dista cerca de 03 metros, e cota aproximada de 01 metro acima do nível do rio. Situada em fragmento de mata ciliar entre o rio e a estrada de ligação entre Brumadinho e Belo Horizonte (MG-040). Caverna com pouco mais de cinco metros de desenvolvimento linear, desenvolvida em rochas ferruginosas (itabirito quartzoso). Em seu interior foram observados restos de troncos e material plástico, aparentemente carregados pelo rio, indicando que a caverna é inundada em períodos de cheia (Figura 5). Não foram observadas marcas de lama no interior da cavidade, o que permite supor que a mesma não tenha sido inundada após o rompimento da barragem de rejeitos.

Figura 5- Caverna Fecho Funil IV. A- Localização da caverna na paisagem, o rio pode ser observado no canto inferior esquerdo da imagem. A pessoa da direita está na entrada da cavidade. B- Entrada. C- Interior da caverna. Observar galhos depositados pelo rio.

15. O nível do rio Paraopeba não sofreu alteração suficiente para atingir o interior das cavidades vistoriadas. Entretanto, observa-se que, sazonalmente, estas cavernas podem ser inundadas pelas águas deste rio, em períodos de cheias. Deste modo, enquanto os rejeitos estiverem passíveis de remobilização pela água, configuram risco potencial de impactos negativos às cavernas, em situações de cheias.

16. Contudo, é notório o impacto já ocorrido na área de influência das cavernas pelo derramamento de rejeitos ocorrido, cabendo assim, aos órgãos competentes, a aplicação das penalidades previstas pela legislação vigente, assim como o monitoramento de possíveis impactos oriundos de aumento do nível de água do rio Paraopeba.
