## Relatório de Vistoria

Relatório nº: 123/2019  
Data da vistoria: 16/02//2019  
Local da Obra: Rua Dois, nº 84, Comunidade de Córrego do Feijão - Brumadinho/MG  
Coordenada geográfica: N/D  
Proprietário (a): Salet Marques dos Santos  
Assunto: Avaliação de Habitabilidade decorrente ao rompimento da barragem da Mina Córrego do Feijão  
Solicitante: Defesa Civil

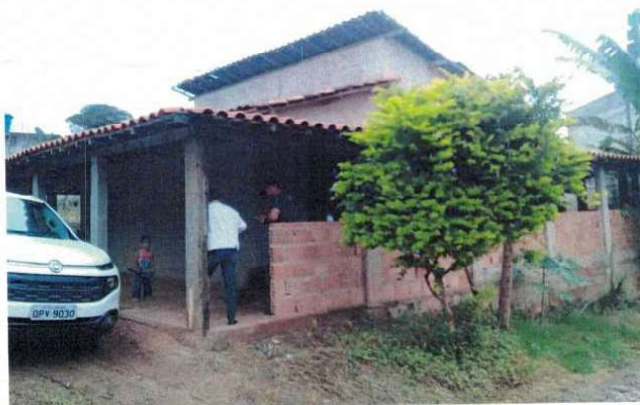
- Trata-se de uma casa com 01 pavimento, estrutura em alvenaria e cobertura em telha cerâmica;
- Residência possui 06 cômodos;
- Família composta por 02 menores e 01 adulto;
- A edificação não foi afetada estruturalmente;
- O morador responsável pelo imóvel relata mau cheiro na residência.

Com base nas constatações e registros, conclui-se que visualmente os rejeitos não invadiram o lote e não afetaram estruturalmente a edificação, estando o mesmo aproximadamente 135 metros de distância da residência. Durante a vistoria técnica não foi constatado nenhum odor oriundo do rejeito da barragem.

Figura 1 – Vista da fachada da Casa
